## Exemplet 1, Småstad

Överlåtelsebesiktning för köpare

## UTLÅTANDE ÖVER BESIKTNING

### Överlåtelse av fast egendom enligt jordabalken

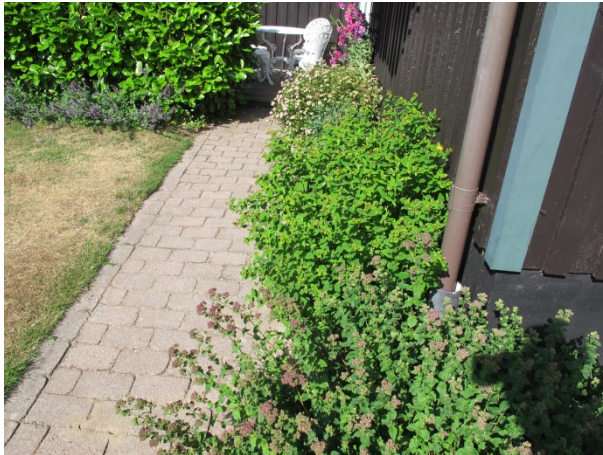
(1)

| <u>Utvändigt</u> | | <b>Bild</b> |
|---|---|---|
| <b>Markförhållanden</b> | Vegetation förekommer nära fasad | 1 |

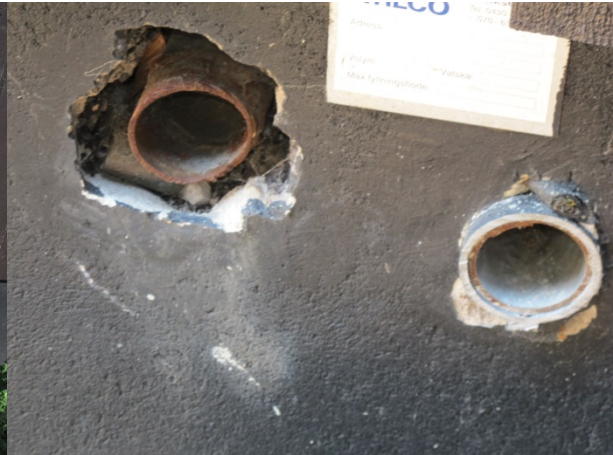
(2)

| <u>Utvändigt</u> | | <b>Bild</b> |
|---|---|---|
| <b>Sockel/grundmur</b> | Hål för oljepåfyllning/luftning ej igensatta | 2 |

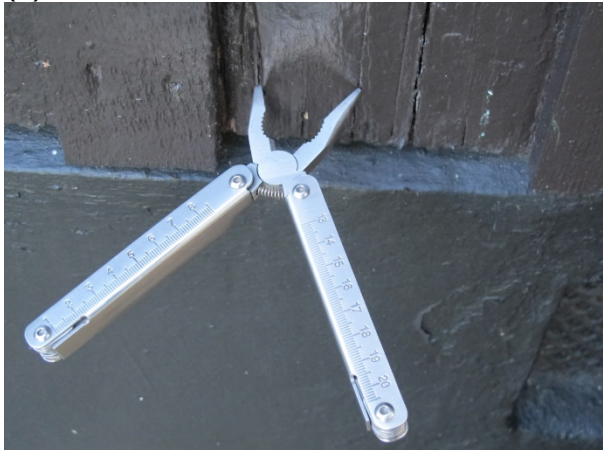
(3)

| <u>Utvändigt</u> | | <b>Bild</b> |
|---|---|---|
| <b>Fasad</b> | Delar av panel har uppnått teknisk livslängd | 3 |

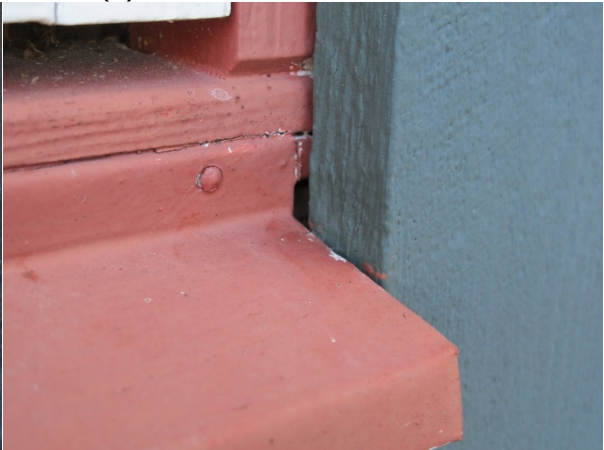
(4)

| <u>Utvändigt</u> | | <b>Bild</b> |
|---|---|---|
| <b>Fönsterbleck</b> | Skall kompletteras med mjukfog | 4 |

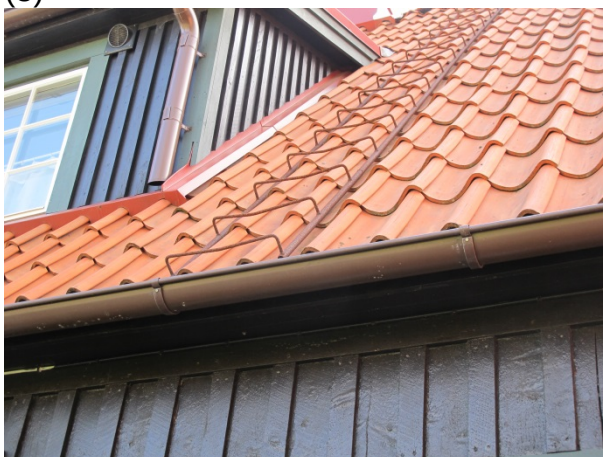
(5)

| <u>Utvändigt</u> | | <b>Bild</b> |
|---|---|---|
| <b>Hängrännor/<br/>stuprör</b> | Glidskydd för stege saknas | 5 |

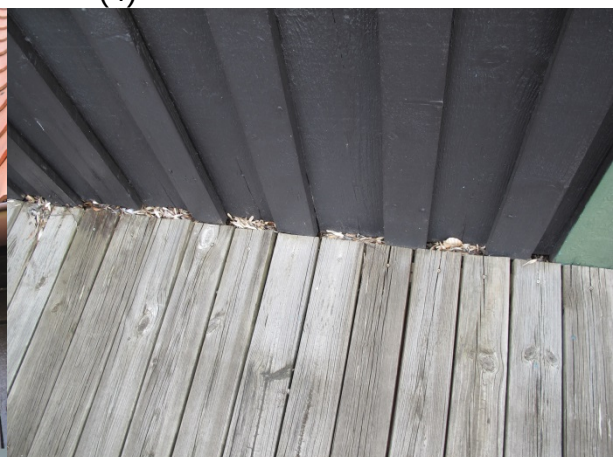
(6)

| <u>Utvändigt</u> | | <b>Bild</b> |
|---|---|---|
| <b>Övrigt</b> | Skräpsamling förekommer på balkong | 6 |

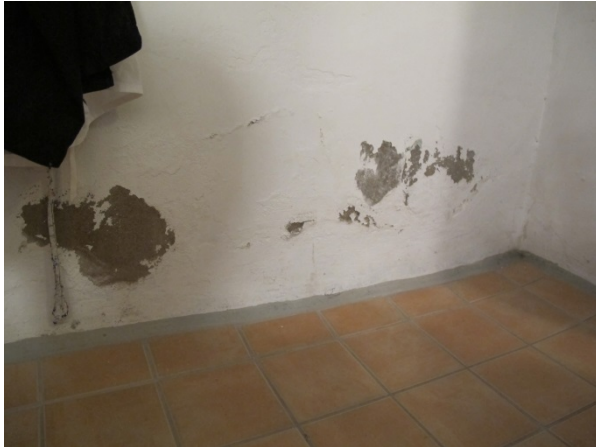
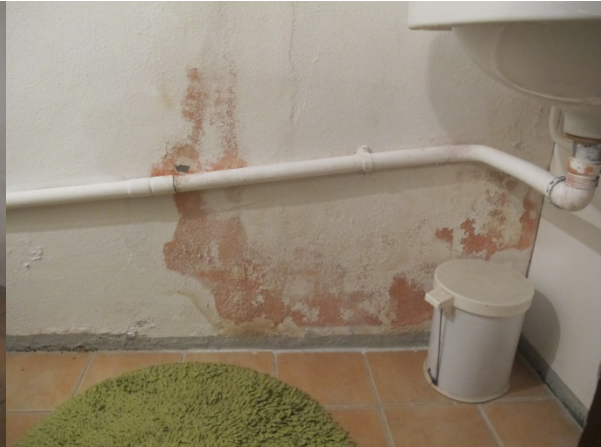
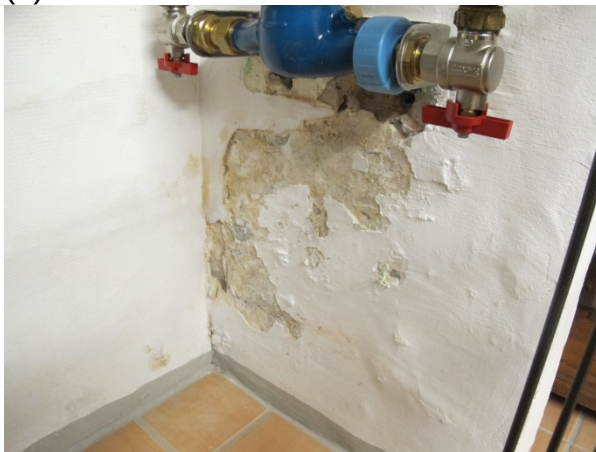
Missfärgning och fuktgenomslag  
förekommer på källarväggar

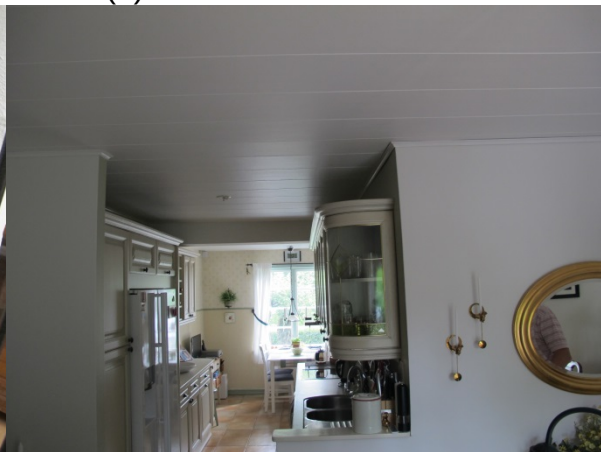
(10)

Svikt i taket förekommer

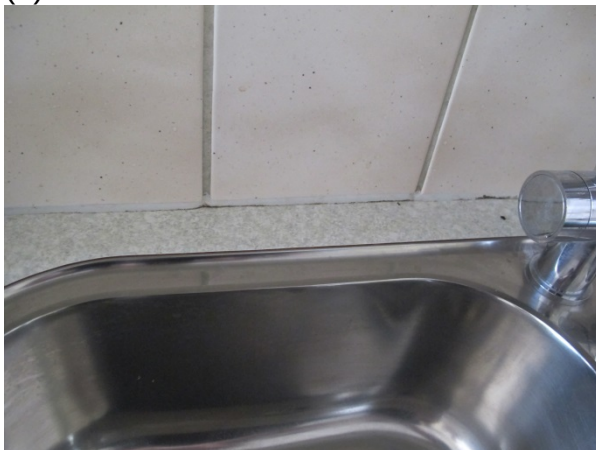
(11)

Glipor förekommer i fog diskbänk/vägg  
Spricka förekommer i kakel

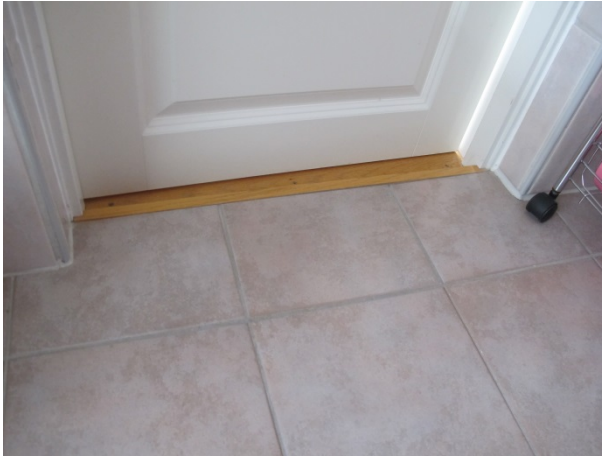
(13)

Tröskeluppvik är för lågt  
Inrinningsmöjlighet till golvbrunn saknas

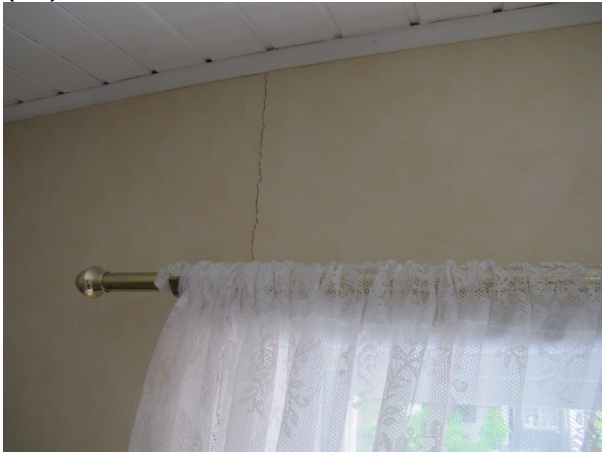
(15)

Sprickor förekommer i vägg

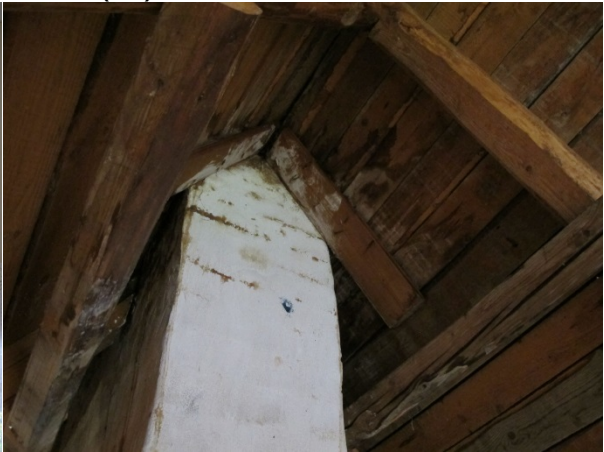
(16)

| | | <b>Bild</b> |
|---|---|---|
| <b>Vind</b> | Missfärgning förekommer efter tidigare inläckage<br>Vindsluckans tätning bör bytas<br>Landgångar saknas | 16 |

Genom otätheter i bjälklag, vindsluckor m.m. kan fuktig inneluft transporteras upp på vinden.

Risk finns att vinden drabbas av fuktrelaterade problem som fukt-, röt-, och mögelskador som följd under kallare årstid.

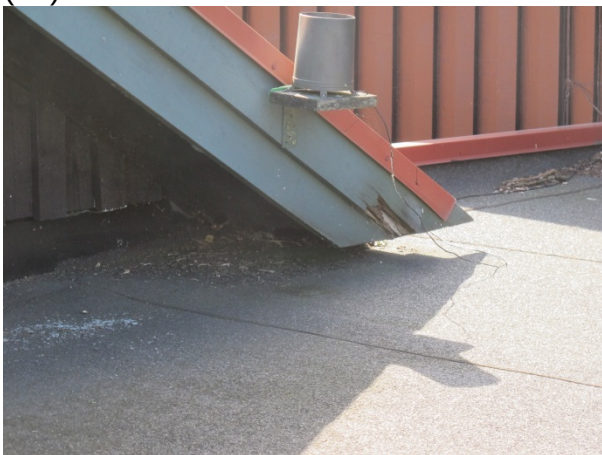
(17)

| | | <b>Bild</b> |
|---|---|---|
| <b>Sammanbyggt garage</b> | Röta förekommer i vindskiva | 17 |
